**Município da Covilhã**  
**Câmara Municipal – Divisão de Urbanismo**

## **Edital n.º 3/22**

### **Verificação das condições de segurança, salubridade e arranjo estético de conjunto edificado - Execução de obras**

#### AUTO DE VISTORIA

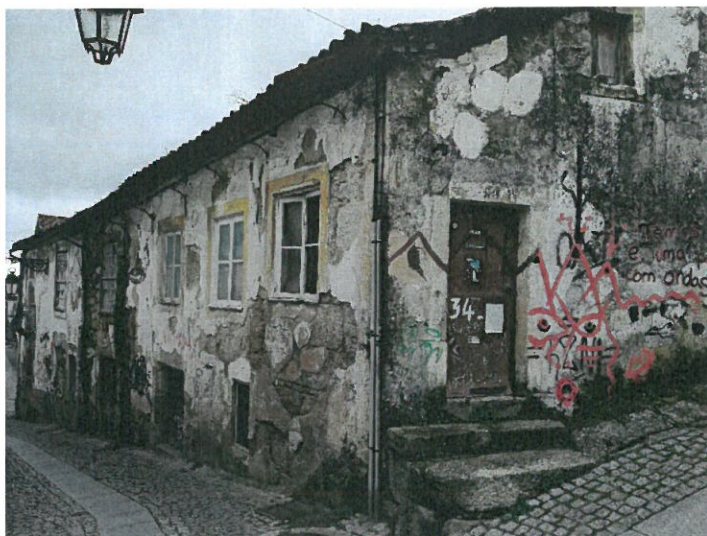
2. Os edifícios possuem entre um a dois pisos de altura e são constituídos por paredes exteriores em pedra granítica aparelhada, rebocadas e pintadas. As paredes de alvenaria apresentam grandes áreas com destacamento do revestimento, desagregação do enchimento, fendilhação extensa de média ou grande abertura e aparecimento de vegetação selvagem nas suas fendas e juntas que podem comprometer a sua estabilidade.

Foto 1. Fachada principal do edifício localizado na Rua Alexandre Herculano n.º 24 e 26.

2. Proceder à estabilização das paredes exteriores e ao coroamento do topo das paredes em argamassa de cimento, de modo a evitar o desprendimento de materiais soltos resultantes da demolição. Deve ainda rebocar e pintar as paredes à cor existente;

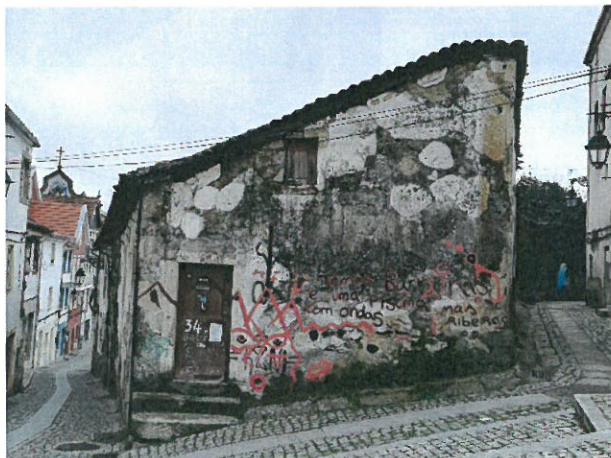
Foto 2. Fachada principal do edifício localizado na Rua do cotovelo n.º 34.

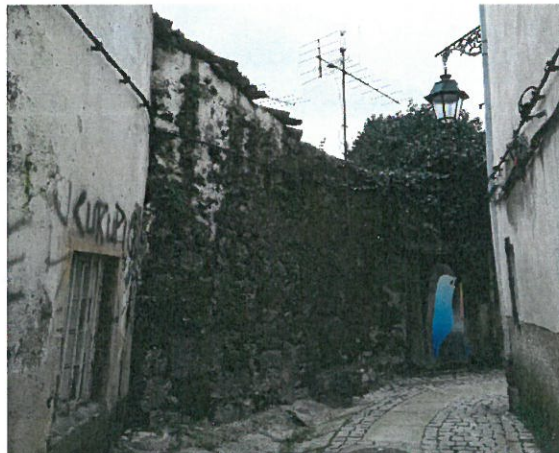
Foto 4. Parede pertencente ao edifício localizado na Rua do Cotovelo n.º 28.

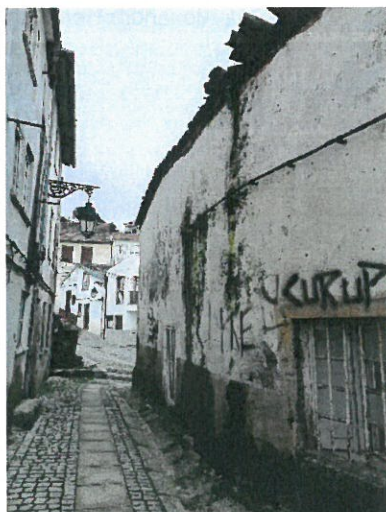
Foto 3. Fachada posterior do edifício localizado na Rua Alexandre Herculano n.º 24 e 26.

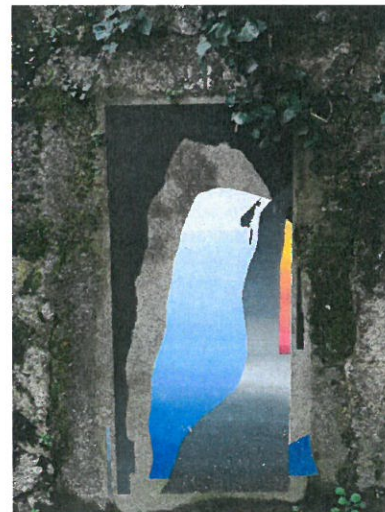
XVII. As suas portas em madeira apresentam pintura degradada e elementos inferiores partidos ou apodrecidos, permitindo a infiltração de água e a entrada de poeiras e infestações. Quanto aos vãos de janela, estes são constituídos por caixilharia em madeira e vidro simples, apresentando vários elementos partidos, inoperacionais ou removidos permitindo a entrada de águas pluviais e animais. Já o acesso ao edifício localizado na Rua do Cotovelo n.º 28 foi emparedada com cimento impedido a passagem de pessoas ao seu interior.

Foto 5. Acesso ao prédio localizado na Rua do Cotovelo n.º 28.

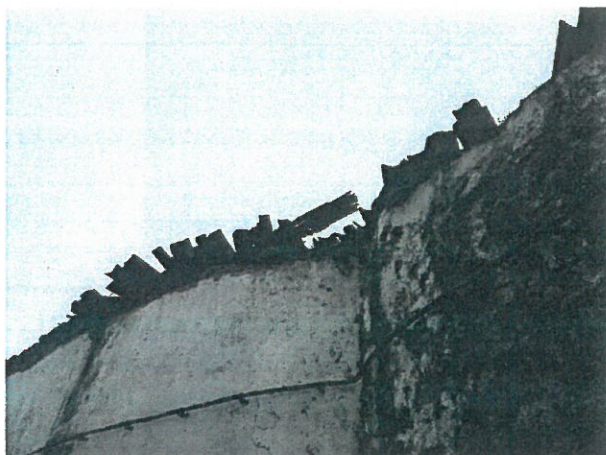
3. A cobertura do conjunto edificado é constituída por estrutura de madeira, revestida a telha cerâmica. Do que foi possível observar do arruamento, verifica-se o colapso parcial da estrutura de suporte permitindo a entrada de águas pluviais e animais para o interior dos imóveis. Verificam-se ainda algumas telhas partidas e deterioradas deixadas sobre o telhado, em risco de queda para a via pública, situação que compromete a segurança de pessoas e bens que aí circulem.

Foto 6. Elementos soltos da cobertura em risco de queda para a via pública.

1. Demolir a parte restante da cobertura e de todo o interior do conjunto edificado, mantendo apenas as paredes exteriores de construção em alvenaria de pedra;

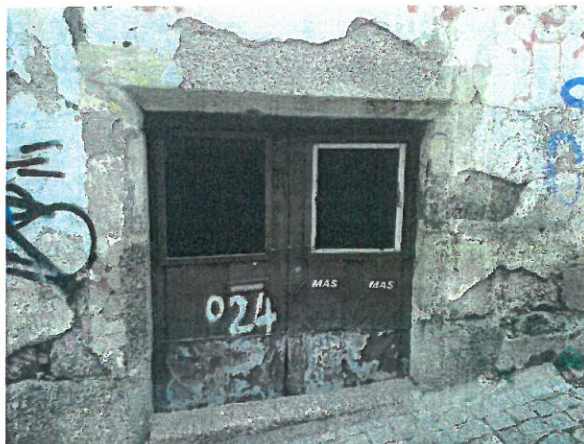
5. Quanto aos vãos, observou-se que o edifício localizado na Rua Alexandre Herculano n.º 24 e 26 possui alguns vãos biselados, elementos arquitetónicos característicos do século XVI e

Foto 7. Pormenor de vão biselado, característico do século XVI e XVII.

5.3. O imóvel ostenta na fachada para a Rua Alexandre Herculano porta com vãos biselados, elemento característico do edificado de génese quinhentista do centro histórico da Covilhã.

5.4. As obras a realizar no imóvel deverão ter em consideração as pré-existências, devendo assegurar-se que a sua realização não afetará o elemento arquitetónico mencionado no ponto 5.3 da presente informação, bem como outros elementos patrimoniais relevantes que integrem o edifício.

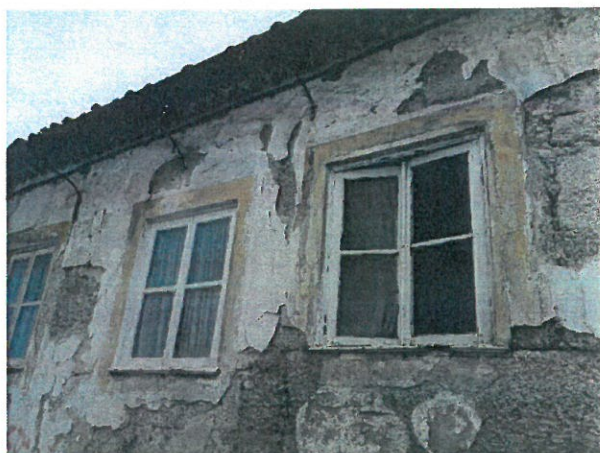
Foto 8. Pormenor dos vãos de janela.

4. Impermeabilizar o solo com camada de cimento e com pendente para a rua, a fim de drenar as águas pluviais para o exterior da edificação;
5. Remover todos os vãos (portas e janelas) e empareda-los com tijolo ou blocos de cimento, com exceção de um vão de porta, de modo a permitir apenas a entrada do(s) proprietário(s) ao seu interior.

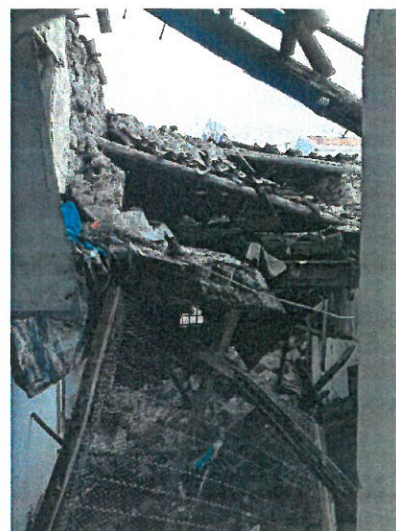
6. Pelo que foi possível observar do exterior, o interior dos edifícios vistoriados (pisos e seus compartimentos) são constituídos por estrutura e elementos derivados da madeira. Com o colapso da cobertura, parte da estrutura interior dos imóveis colapsou, acumulando detritos, lixo e vegetação selvagem originando um possível foco de incêndio no local. O acesso de animais e o crescimento de vegetação selvagem no seu interior origina um foco de insalubridade no local.

Fotos 9. Pormenor do interior do edifício localizado na Rua Alexandre Herculano n.º 24 e 26.
