## **Edital**

Processo n.º: 30/23DIV Requerimento n.º: 387/23 Data: 2023/01/19  
Requerente: MUNICIPIO DA COVILHA  
Procedimento: Vistoria - Segurança e salubridade  
Pretensão: Vistoria - Segurança e salubridade  
Localização: Rua Nova do Souto n.ºs 1, 3, 5 e 7  
Freguesia: Tortosendo

## AUTO DE VISTORIA

### SEGURANÇA, SALUBRIDADE E ARRANJO ESTÉTICO

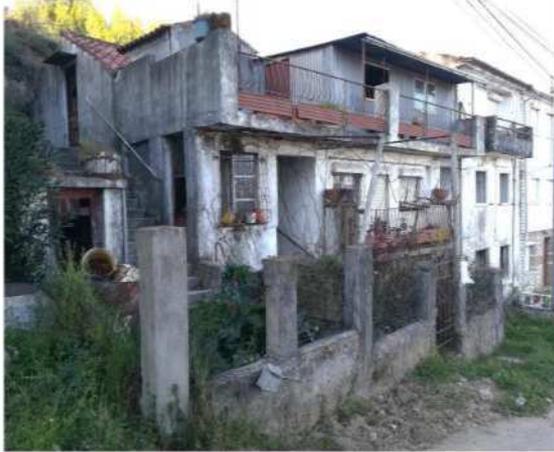
1. Fachada principal

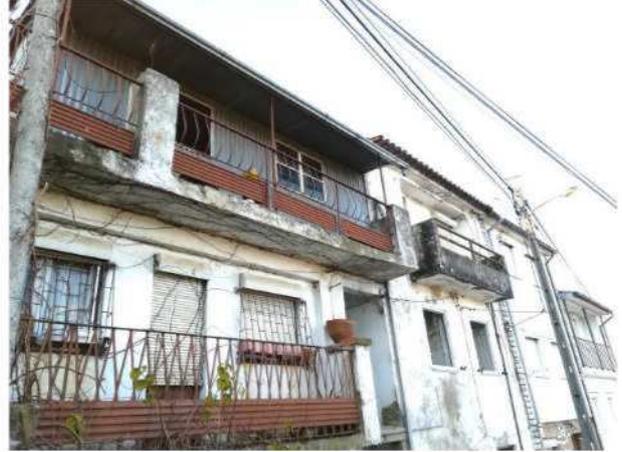
2. Fachada principal

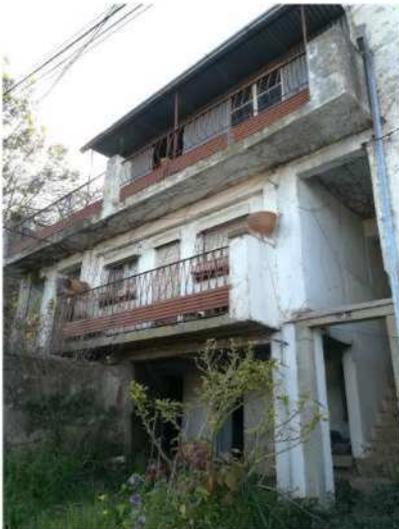
3. Fachada principal

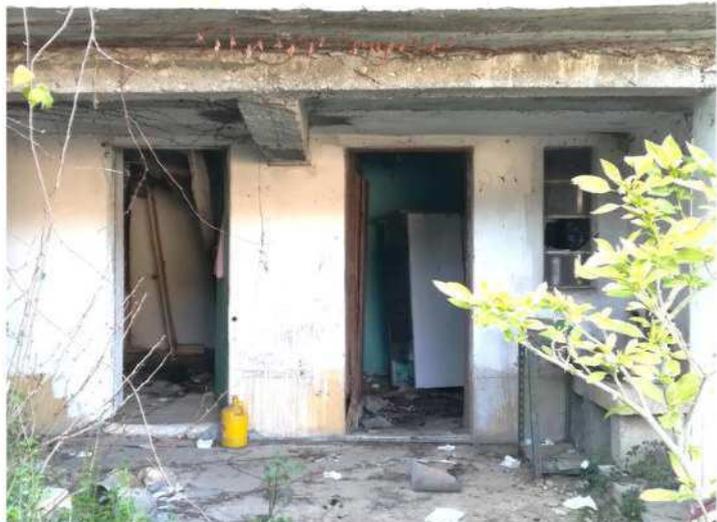
4. Piso térreo.

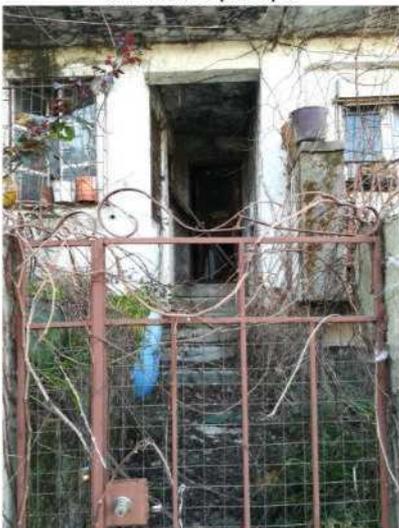
5. Acesso ao interior do prédio

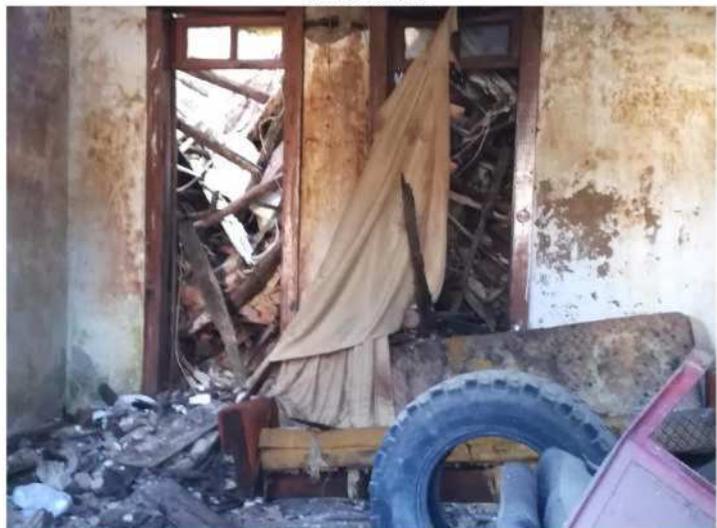
6. Pormenor do interior

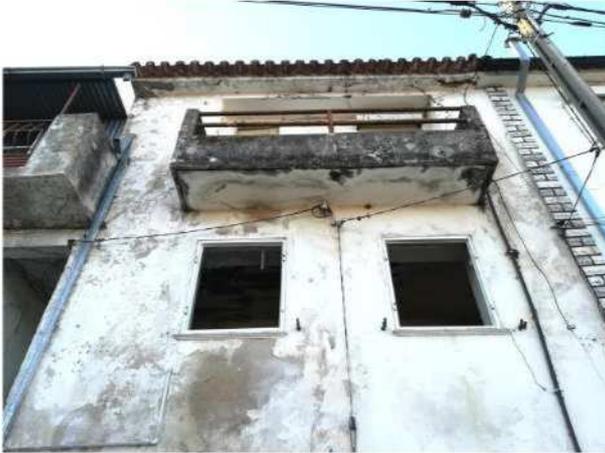
7. Pormenor da fachada

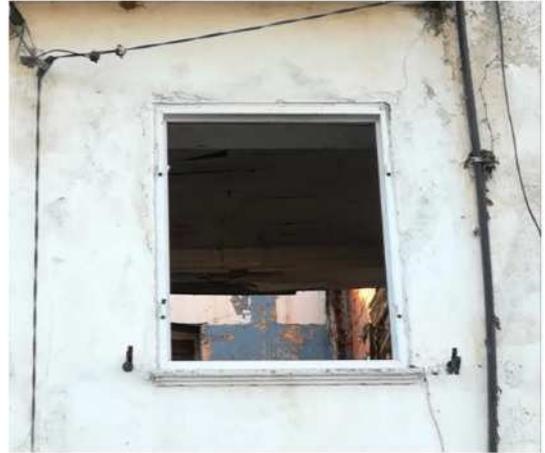
8. Pormenor do interior, a céu aberto.
