**Município da Covilhã**  
**Câmara Municipal – Divisão de Urbanismo**

### **Verificação das condições de segurança, salubridade e arranjo estético de prédio/edificação - Execução de obras**

**Localização:** Rua de São João n.ºs 1, 3, 5 e 7 e Calçada das Pontes n.ºs 33, 35, 37, 39 e 41

## AUTO DE VISTORIA

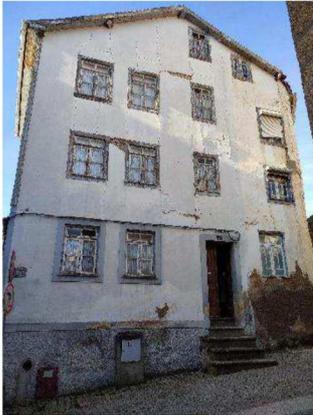
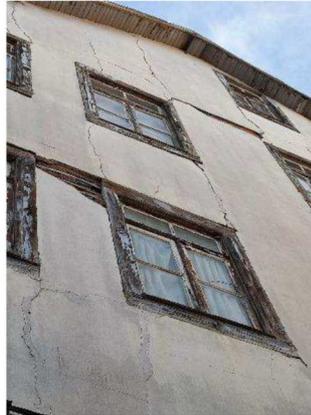
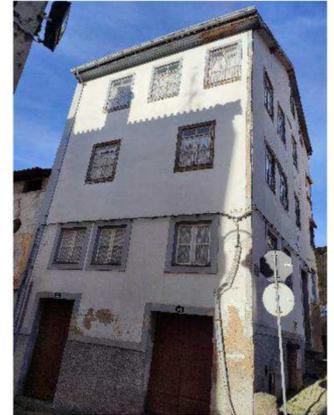
##### **a. Imóvel sito no n.º 1 na rua de São João e n.ºs 39 e 41 na Calçada das Pontes:**

- i. As fachadas apresentam alguns sinais de degradação pela existência de fissuras verticais e desprendimento da pintura e reboco em certas áreas, colocando em causa a segurança do local, nomeadamente para quem circula na via pública;
- ii. Os vãos exteriores, com caixilharias em madeira e vidro simples, apresentam degradação do revestimento por pintura e envelhecimento por ação da água e do sol;
- iii. A cobertura tem estrutura de suporte em madeira com revestimento cerâmico e aparenta ser comum com a cobertura do prédio sito nos n.ºs 3 e 5 na rua de São João;
- iv. No beirado, em madeira, é visível destacamento do revestimento em áreas pontuais.

5. A Comissão concluiu que o nível de conservação dos imóveis vistoriados, nos termos do art.º 5º do Decreto-Lei n.º 266-B/2012 de 31/12, é:
- a. **Nível 2– Mau**, para o prédio urbano sito na rua São João n.º 1 e Calçada das Pontes n.ºs 39 e 41 e para o prédio urbano sito na Calçada das Pontes n.ºs 35 e 37;

- a. **Imóvel sito no n.º 1 na rua de São João e n.ºs 39 e 41 na Calçada das Pontes:**
    - i. Nas paredes exteriores, onde se verifique a deterioração do seu revestimento/ reboco, deve proceder à sua reparação mediante a aplicação de novo reboco, constituído por uma argamassa bastarda à base de cal e areia, e posterior pintura exterior destas paredes à cor da fachada existente;

- ii. Acautelar a correta amarração de qualquer cabo solto;
    - iii. Transportar todo o material removido para operador de tratamento de resíduos.

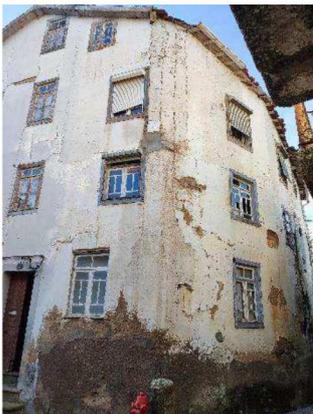
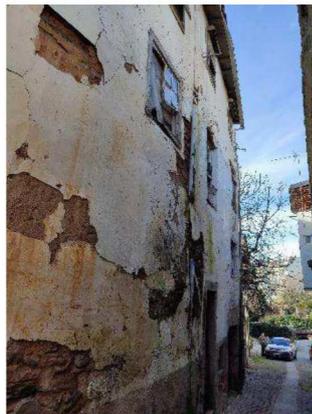
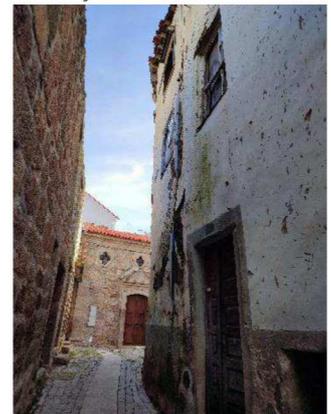
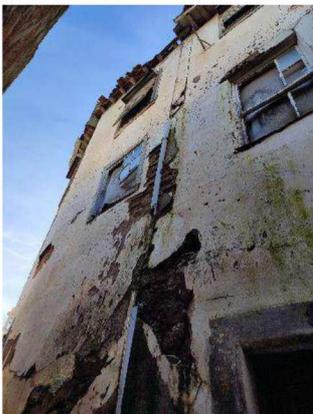
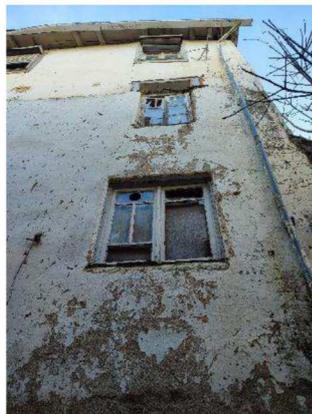
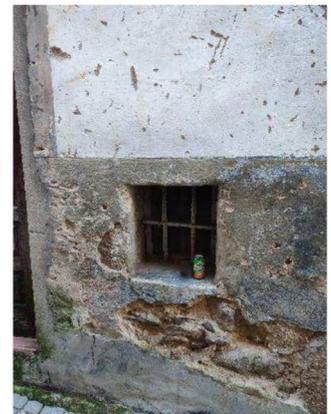
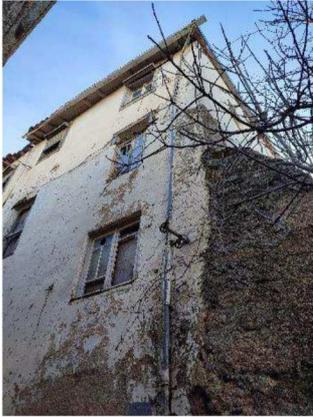
##### **b. Imóvel sito nos n.ºs 3 e 5 na rua de São João:**

- i. Verifica-se que as fachadas apresentam sinais de degradação acentuado, sendo visíveis várias fissuras verticais e grandes áreas onde é notório o desprendimento da pintura e do reboco. Também é perceptível o desprendimento de vários materiais constituintes do beirado, onde possui alguns dos seus elementos soltos, ou deficientemente fixos à estrutura do imóvel (por exemplo, descarga das águas pluviais), situações estas potencialmente perigosas, nomeadamente para quem circula na via pública;

- ii. Os vãos exteriores, com caixilharias em madeira, apresentam-se em estado de apodrecimento e com vidros partidos. Alguns já foram tapados no seu interior, no entanto, permanecem restos das caixilharias e vidros, que facilmente podem cair para a via pública e por em causa a segurança de quem por ali circula;

- iii. A cobertura aparenta ter estrutura de suporte em madeira com revestimento cerâmico e ser comum com o prédio sito no n.º 1 na Rua de São João e nos n.ºs 39 e 41 na Calçada das Pontes. Não foi possível verificar o estado da cobertura.

- b. **Nível 1 – Péssimo**, para o prédio urbano sito na rua de São João n.ºs 3 e 5 e para o prédio urbano sito na rua de São João n.º 7
- e todos carecem de intervenção destinada a resolver os problemas de segurança, salubridade e arranjo estético.

- b. **Imóvel sito nos n.ºs 3 e 5 na rua de São João:**
    - i. Remoção dos elementos soltos e degradados existentes no beirado e fachada do prédio urbano (por exemplo, descarga das águas pluviais);

- ii. Contenção das paredes do prédio urbano, por forma a acautelar a sua segurança estrutural e dos prédios urbanos contíguos;

- iii. Executar obras de contenção nas paredes exteriores de forma a acautelar a sua segurança estrutural e dos prédios urbanos contíguos. Também deverá executar obras de conservação pela reposição do material de revestimento exterior com material da mesma natureza e dando ao revestimento a mesma cor da restante fachada;
- iv. Proceder ao encerramento de todos os vãos, devendo, quando existam, retirar vidros partidos e proceder ao tamponamento do vão;
- v. Se necessário, reparar/ substituir a estrutura de suporte da cobertura e respetivo revestimento, salvaguardando sempre a segurança e estabilidade dos edifícios contíguos;
- vi. Transportar todo o material removido para operador de tratamento de resíduos.

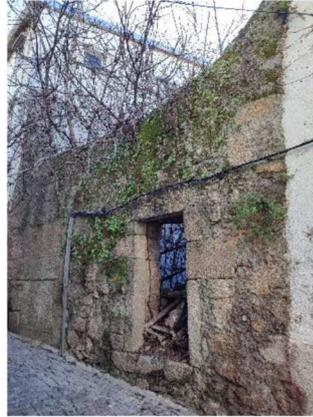
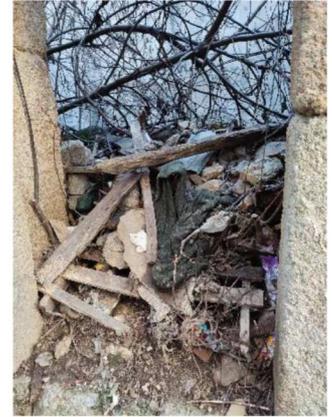
##### **c. Imóvel sito no n.º 7 na rua de São João:**

- i. O prédio urbano encontra-se em ruína, restando apenas a parede exterior em pedra;
- ii. O interior encontra-se cheio de entulho e vegetação, o que, atendendo à quantidade de materiais de fácil ignição, se constitui como um fator de agravamento de risco de incêndio, e causa de insalubridade.

- i. Proceder ao coroamento da parede exterior com argamassa em meia-lua no topo, de modo a evitar a desagregação de elementos;
- ii. Impermeabilizar as paredes laterais e tardoz confinantes com os prédios contíguos;

- iii. Proceder ao encerramento adequado do vão, que deverá ser constituído por uma porta cujo acesso ao interior do prédio urbano só seja possível ser feito pelo proprietário, evitando a entrada de outras pessoas ou animais;

- iv. Proceder ao corte e desmatação da vegetação no interior do prédio urbano assim como a limpeza de todos os resíduos e detritos existentes no seu interior que se possam constituir como um foco de incêndio ou insalubridade para o local;

- v. Impermeabilizar devidamente o piso térreo e garantir o escoamento de águas pluviais para o exterior do edifício;
- vi. Acautelar a correta amarração de qualquer cabo solto;

- vii. Transportar todo o material removido para operador de tratamento de resíduos.

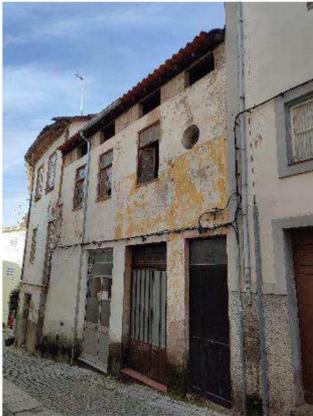
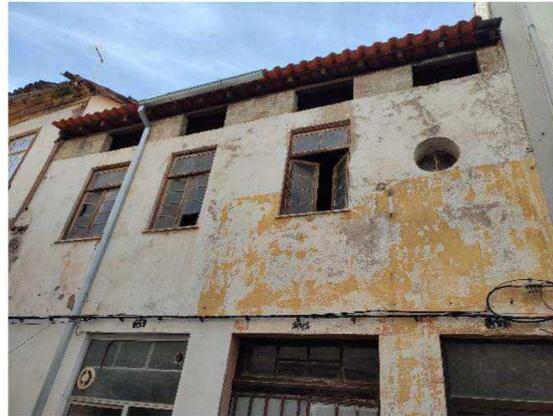
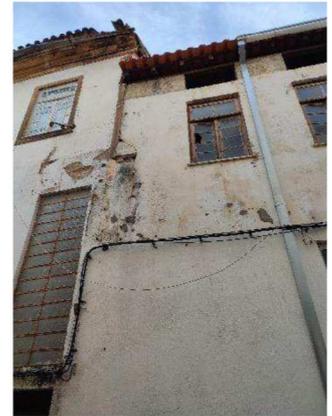
##### **d. Imóvel sito nos n.ºs 33, 35 e 37 na Calçada das Pontes:**

- i. O prédio urbano construído em alvenaria de pedra encontra-se devoluto à exceção do espaço no rés do chão onde funciona um serviço de Cabeleireiro (n.º 33);
- ii. A cobertura tem estrutura de suporte em madeira com revestimento cerâmico;

- iii. Os vãos exteriores do piso 1, com caixilharias em madeira, apresentam -se em estado de apodrecimento e com vidros partidos. Por outro lado, os vãos no piso 2 encontram-se desprovidos de quaisquer caixilharias, pelo que não garantem a função de isolamento entre o exterior e o interior exigível, servindo também de ponto de infiltração de águas pluviais;

- iv. Na fachada são visíveis áreas onde não foi aplicado revestimento exterior e outras onde existe destacamento da pintura e do reboco;
  - v. Como a vistoria foi realizada apenas pelo exterior, não foi possível verificar as condições de segurança e estabilidade no interior do prédio urbano.

- i. Na parede exterior, onde se verifique a deterioração do seu revestimento/ reboco, deve proceder à sua reparação mediante a aplicação de novo reboco, constituído por uma argamassa bastarda à base de cal e areia, e posterior pintura exterior destas paredes à cor da fachada existente;
- ii. Proceder ao encerramento dos vãos, no sentido de assegurar que o acesso ao interior do prédio urbano fica devidamente vedado, para não permitir a entrada de pessoas ou animais;
- iii. Acautelar a correta amarração de qualquer cabo solto;
- iv. Deve transportar todo o material removido para operador de tratamento de resíduos.
