Processo n.º: 4/22DIV **Requerimento n.º:** 879/26 **Data:** 2026/02/02

Localização: Rua do Cotovelo, Rua do Cotovelo n.ºs 28 e 34 e Rua Alexandre Herculano n.ºs 24 e 26

AUTO DE VISTORIA

SEGURANÇA, SALUBRIDADE E ARRANJO ESTÉTICO

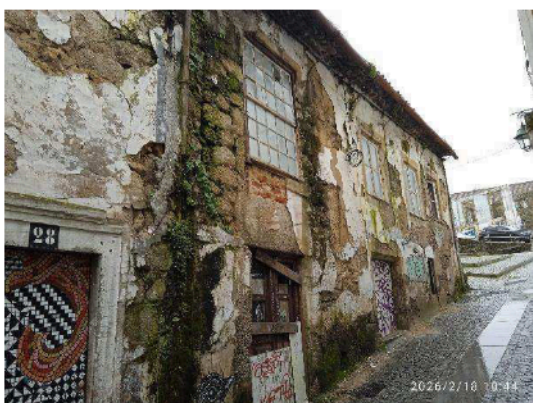
- c) As suas paredes exteriores são construídas em pedra granítica com revestimento a reboco e pintura a branco com frisos a ocre amarelo, em muito mau estado de conservação. Todas as fachadas apresentam grandes áreas com destacamento do revestimento, desagregação do

- j)** Regista-se ainda na fachada que confronta com a Rua Alexandre Herculano (n.ºs 24 e 26) a existência de vãos biselados, elementos arquitetónicos característicos do século XVI e XVII, que importa preservar. Alguns destes vãos encontram-se nesta data já emparedados por blocos de

Foto 1. Fachada principal do edifício localizado na Rua Alexandre Herculano n.º 24 e 26

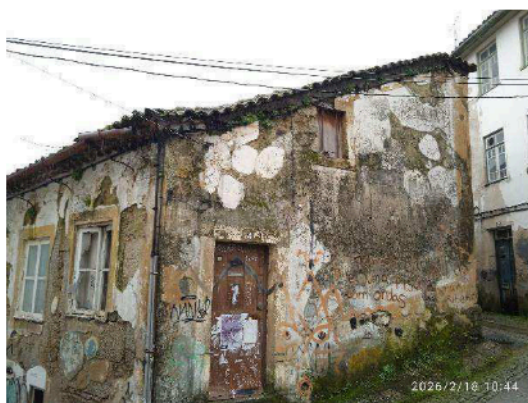
Foto 2. Fachada principal do edifício localizado na Rua do Cotovelo n.º 34.

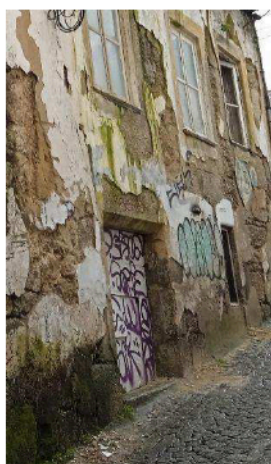
Foto 3. Pormenor de vão biselado, característico do século XVI e XVII.

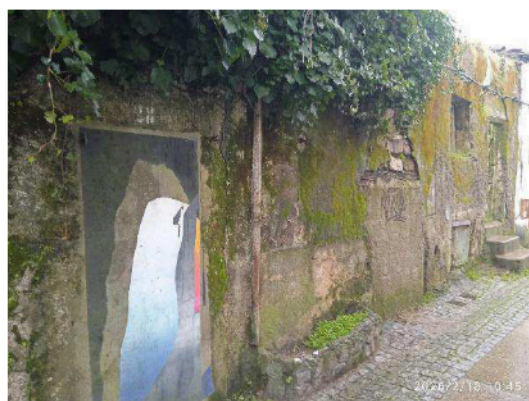
Foto 4. Fachada principal do edifício localizado na Rua do Cotovelo n.º 28.

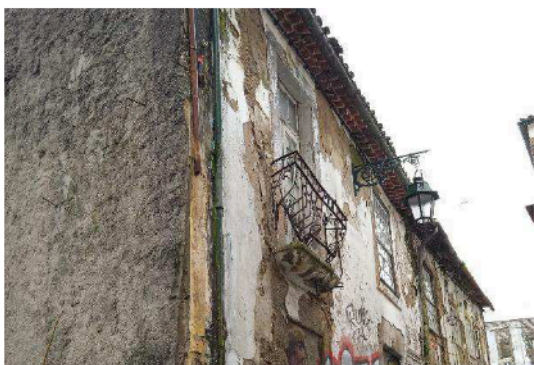
- d)** Regista-se ainda a existência nos beirados das coberturas de telhas soltas e/ou partidas, com partes soltas do sistema de drenagem de águas pluviais anteriormente existente, constituído por caleiras e tubos de queda, o que, podendo estes elementos cair sobre a via pública, colocando em risco a segurança de pessoas e bens que passem nas imediações do local; -----

Foto 5. Pormenor do beirado, com telhas soltas ou partidas.

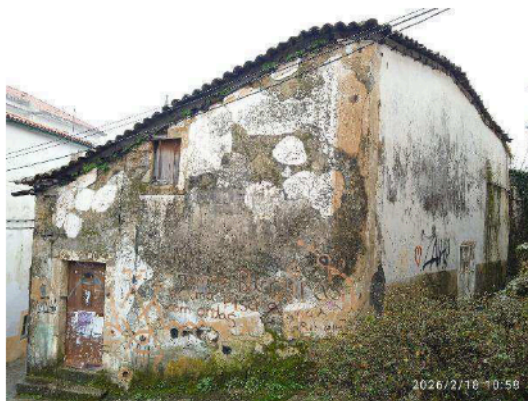
Foto 6. Fachada do imóvel, Rua do Cotovelo

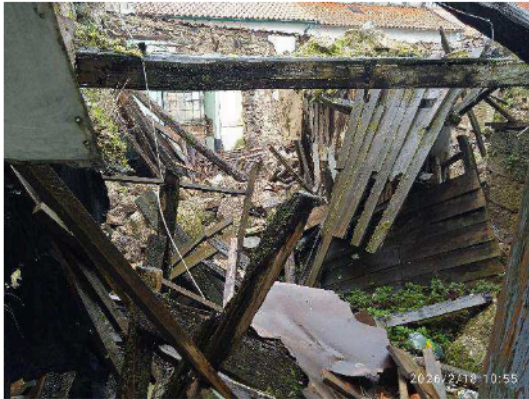
- f)** Verificou-se ainda que todos os materiais resultantes do colapso estrutural destes edifícios ocorrido no passado, se encontram acumulados no seu interior, o que, adicionado aos lixos e detritos lá existentes, contribuem para o aumento das condições de insalubridade deste local, factos que colocam em causa a saúde de todos quantos por lá passem, e nomeadamente daqueles que lá residam nas suas proximidades. Estes factos contribuem ainda para o crescimento de vegetação selvagem no interior e limites destes imóveis, bem como para a existência e crescimento de pequenos animais, o que aumenta as condições de insalubridade do local, e que importa resolver;

Foto 7. Pormenor do interior do edifício, com entulho

7. Proceder à limpeza de todos os resíduos da construção e detritos existentes no interior dos imóveis, bem como da vegetação existente, e que se possam constituir como um foco de incêndio ou insalubridade para o local; -----

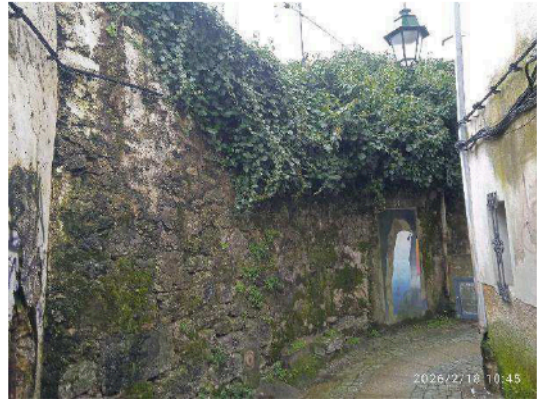
- g)** A Comissão considera ainda que o conjunto de lixos, detritos, elementos estruturais colapsados e vegetação selvagem existentes no interior destes imóveis, constituem um conjunto de condições facilitadoras de um potencial incêndio neste local, o que, atento a sua localização em zona histórica da cidade caracterizada por construções antigas, muitas delas com estrutura em madeira, poderá potenciar a deflagração e o desenvolvimento de um incêndio de consequências imprevisíveis, colocando assim em causa a segurança de todos quantos lá residam;-----

Foto 8. Vegetação selvagem, risco incêndio.

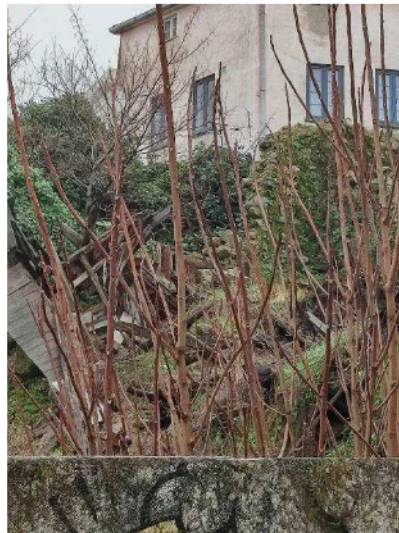
Foto 9. Pormenor do interior do edifício, com lixos e entulho

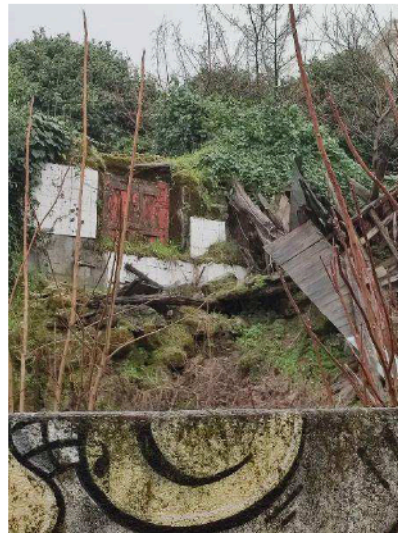
Foto 10. Pormenor do interior do edifício, com lixos e entulho

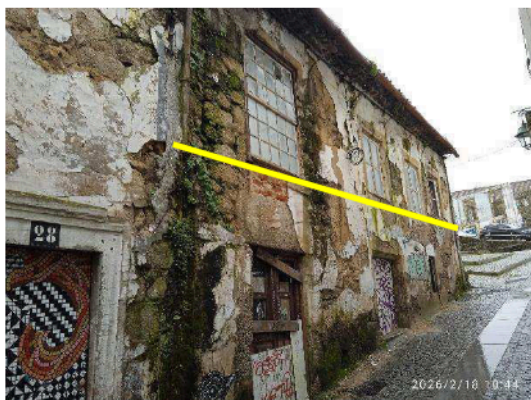
Foto 11. Proposta de demolição edificação na Rua Alexandre Herculano n.º 24 e 26

1. Demolir a totalidade da cobertura, e todo o interior do edifício, mantendo apenas as paredes exteriores de construção em alvenaria de pedra, até ao nível do peitoril das janelas do 1.º andar (conforme fotografias anexas), devendo ainda manter-se até ao nível dos arruamentos todas as paredes em pedra existentes no interior dos imóveis; -----

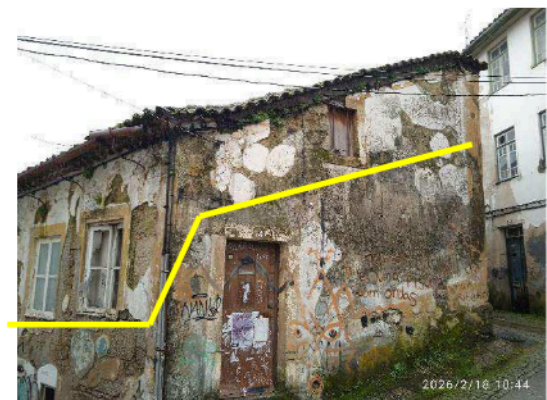
Foto 12. Proposta de demolição edificação na Rua do Cotovelo n.º 34.

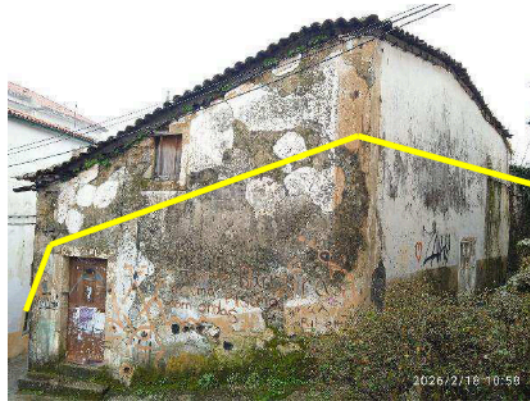
Foto 13. Proposta de demolição edificação na Rua do Cotovelo (continuação).
