**Município da Covilhã**  
**Câmara Municipal – Divisão de Urbanismo**

**Processo n.º:** 79/26DIV **Requerimento n.º:** 1080/26 **Data:** 2026/02/20  
**Localização:** Rua da Ladeira n.ºs 24 e 26  
**Freguesia:** Peso

### **AUTO DE VISTORIA**

#### **SEGURANÇA, SALUBRIDADE E ARRANJO ESTÉTICO**

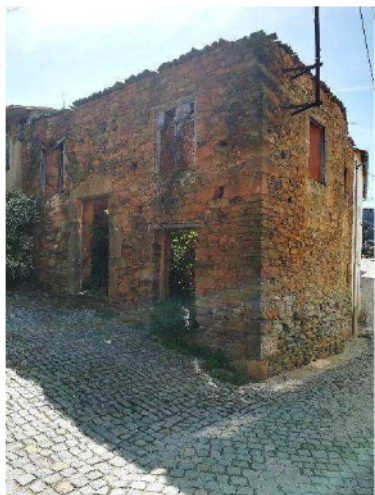
3. Da vistoria realizada, a Comissão verificou o seguinte:
  - a. O edifício encontra-se devoluto e em ruína, restando dele apenas as paredes exteriores, construídas em alvenaria de pedra, sem revestimento. O edifício confina com a via pública a Norte e Oeste (a Rua da Ladeira) e, nos restantes alçados, com outros imóveis;

**Foto 1.** Fachadas confinantes com arruamento público.

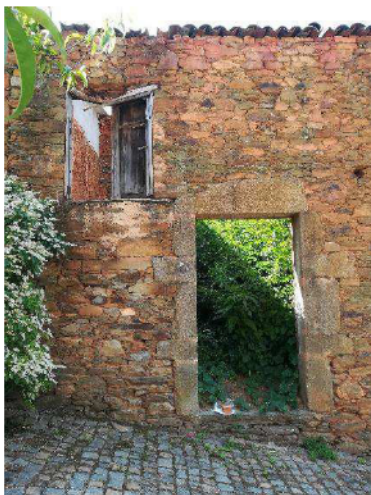
- e. Sobre o topo das paredes, que se apresenta irregular pela ausência/desagregamento de pedras, verifica-se a presença de telhas soltas que, com facilidade, poderão cair sobre a via pública;

**Foto 2.** Pormenor de vãos e telhas no beirado.

- a. Deverá proceder à remoção dos elementos soltos existentes na fachada (telhas, caixilharias, vidros, entre outros), e ao coroamento das paredes exteriores com argamassa em meia-lua no topo, de modo a evitar a desagregação de elementos;
- b. Deverá proceder à consolidação das paredes exteriores do imóvel, por forma a acautelar a sua segurança estrutural, através da aplicação de novos materiais de acabamentos com as mesmas características dos existentes;
- c. Deverá impermeabilizar devidamente o piso térreo e garantir o escoamento de águas pluviais para o exterior do edifício;
- d. Proceder à limpeza de todo o lixo/materiais existentes no prédio e que possam constituir um foco de incêndio ou insalubridade para o local;
- e. Avaliar as condições da estrutura metálica do candeeiro público e respectiva cablagem eléctrica fixados à parede exterior.

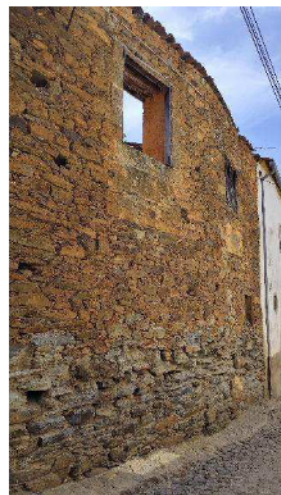
**Foto 3.** Fachada confinante com via pública.

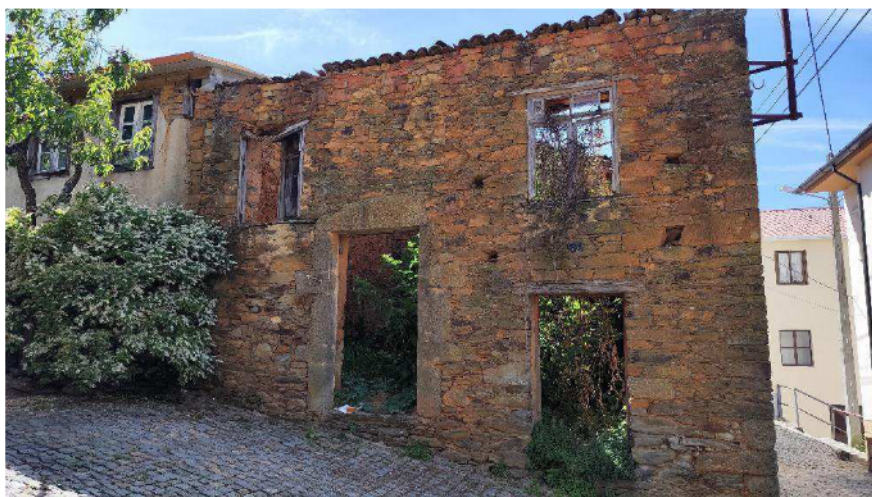
**Foto 4.** Fachada principal.

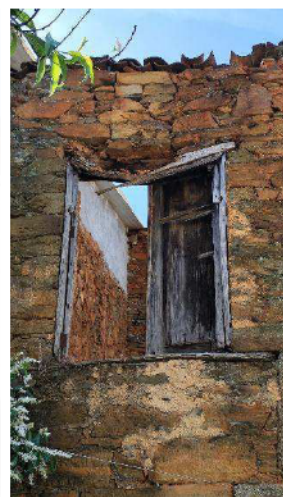
- b. O edifício encontra-se a céu aberto, verificando-se, pelos materiais remanescentes, que a estrutura foi construída em madeira e a cobertura revestida a telha cerâmica. As caixilharias dos vãos, em madeira, são praticamente inexistentes, sendo que as que restam encontram-se apodrecidas e parcialmente destruídas.

**Foto 5.** Pormenor da caixilharia.

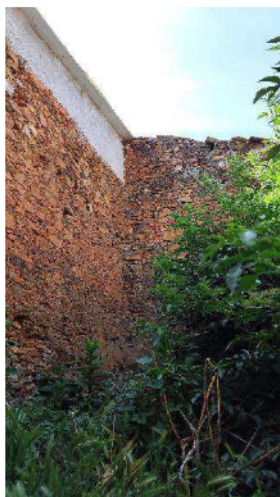
- c. O interior do imóvel encontra-se coberto de vegetação selvagem, com remanescentes da estrutura interior, e lixo, que gera um ambiente insalubre e perigoso, em caso de incêndio;

**Foto 6.** Interior.

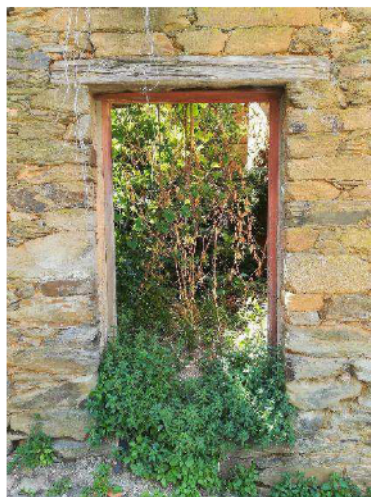
**Foto 7.** Vão de soleira e vegetação interior.

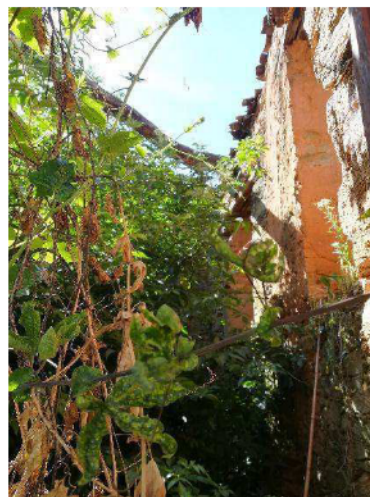
**Foto 8.** Vegetação interior

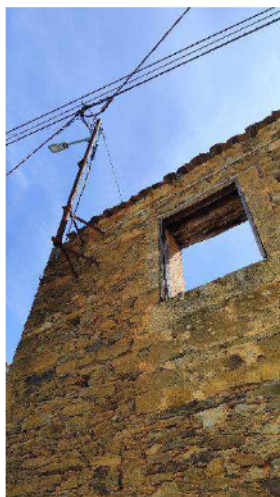
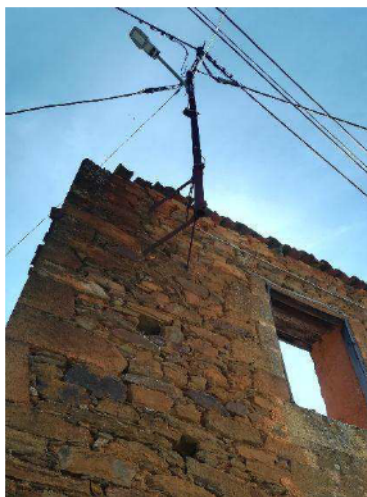
- f. Numa das paredes que confronta com a via pública, encontra-se afixada uma estrutura metálica para iluminação pública (com corrosão generalizada) e respectiva cablagem eléctrica, o que, considerando o estado de ruína do edificado e a possível instabilidade dos elementos de alvenaria de pedra que constituem a parede estrutural das fachadas, podem comprometer as ancoragens da estrutura, aumentando o risco de destacamentos, colapso parcial da fachada e perigos eléctricos.

**Foto 9.** Estrutura metálica para iluminação

**Foto 10.** Estrutura metálica para iluminação

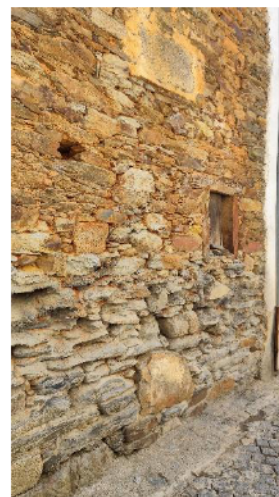
- d. As paredes exteriores apresentam ligeiras patologias - tais como: fendilhação, erosão das pedras, fissuramento e desagregação de juntas – que poderão potenciar o processo de degradação da respectiva estrutura, pondo em causa a estabilidade e segurança da mesma;

**Foto 11.** Pormenor da parede exterior.
