### **Verificação das condições de segurança, salubridade e arranjo estético de prédio/edificação - Execução de obras**

**Processo n.º:** 617/25DIV **Requerimento n.º:** 1310/26 **Data:** 2026/03/03  
**Localização:** Rua do Forno n.º 41 e Rua do Cotovelo n.º 1  
**Freguesia:** Cortes do Meio

### **AUTO DE VISTORIA**

#### **SEGURANÇA, SALUBRIDADE E ARRANJO ESTÉTICO**

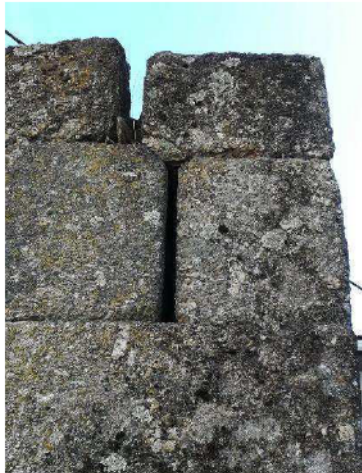
sido constituído por dois pisos acima da cota de soleira. Identificaram-se áreas com significativos deslocamentos de pedra granito nos cunhais, afigurando-se uma derrocada eminente.

**Foto n.º 4 – fissuramento das fachadas (alçado principal)**

- 7.3. Remover e substituir todo o material solto presente nas fachadas do edifício e consolidar as mesmas, através da aplicação de novos materiais de acabamentos com as mesmas características dos existentes;

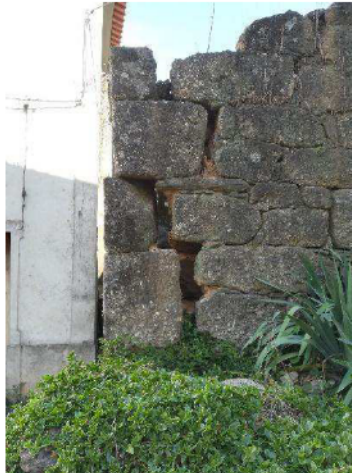
**Foto n.º 5 – fissuramento das fachadas (alçado principal / lateral direito)**

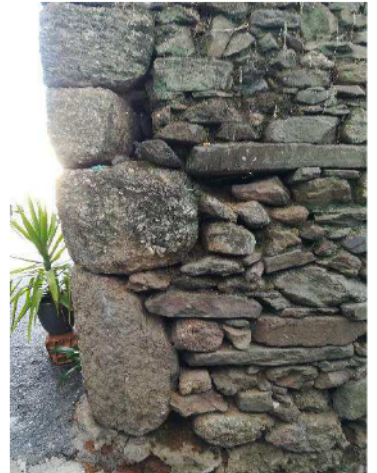
**Foto n.º 6 – fissuramento das fachadas (alçado posterior)**

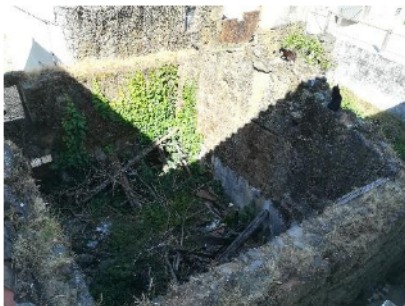
- 4.3. No que se refere à cobertura, ou do que resta dela, verifica-se que a estrutura de suporte em madeira se encontra em muito mau estado de conservação, sendo que, a maior parte entretanto colapsou, visualizando-se a presença de elementos: telhas e outros materiais remanescentes da cobertura e respetiva estrutura no interior do espaço mais amplo e a permanência de uma porção de cobertura com estrutura de madeira e revestimento em telha cerâmica 'aba e canudo' no espaço de menor dimensão.

**Foto n.º 7 – vista da parte do edifício cuja cobertura colapsou**

- 7.1. Demolir o que ainda permanece da cobertura devendo fazer um coroamento em argamassa bastarda no topo das paredes, de modo a evitar o desprendimento de materiais soltos resultantes da demolição;

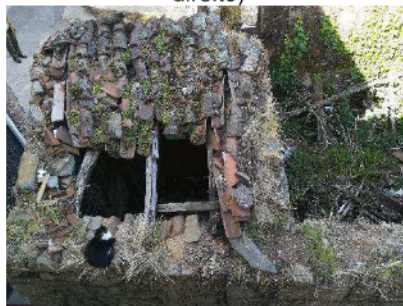
**Foto n.º 8 – vista da parte do edifício com cobertura em avançado estado de ruína**

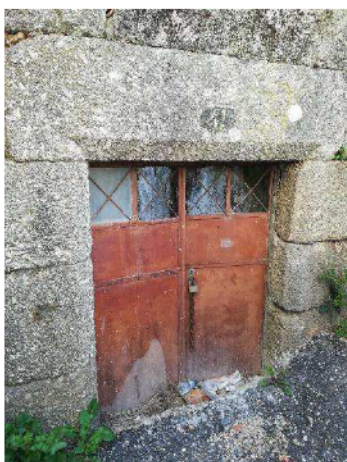
- 4.4. Os vãos exteriores, com caixilharias em madeira / ferro, apresentam um elevado estado de degradação e com vidros partidos permitindo a entrada de pessoas, animais e agentes atmosféricos para o seu interior, tornado o local insalubre e inseguro. Assinala-se a existência de um **vão / portado biselado**, localizado na fachada principal do edifício a nível do piso 0, o qual corresponde ao n.º de polícia 41.

**Foto n.º 10 – vão de soleira / portado biselado com o n.º de polícia 41**

- 7.2. Proceder ao encerramento adequado dos vãos, no sentido de assegurar que o interior da edificação fica devidamente vedado e encerrado, para não permitir a entrada de pessoas e animais;

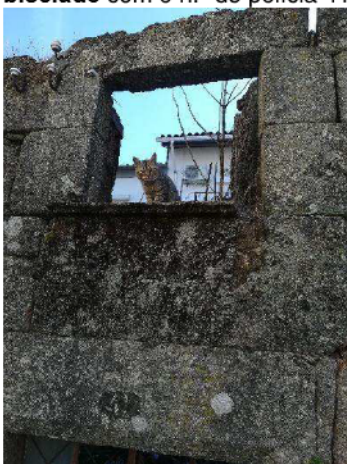
**Foto n.º 13 – vão de peitoril (imediatamente acima do vão / portado biselado)**

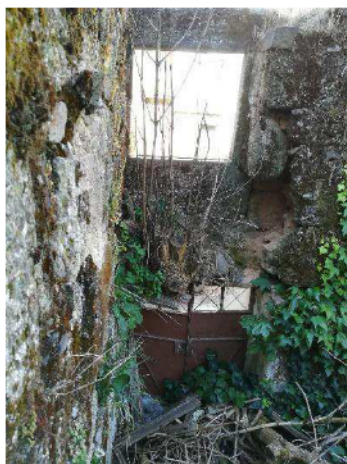
**Foto n.º 14 – face interior dos vãos identificados na foto 10 e 13)**

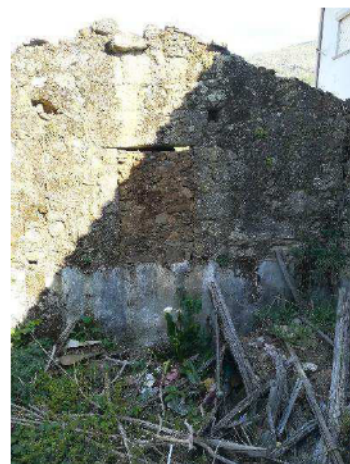
**Foto n.º 15 – vão de soleira interior, encerrado e de comunicação interior com outro prédio urbano a nível do piso 1**

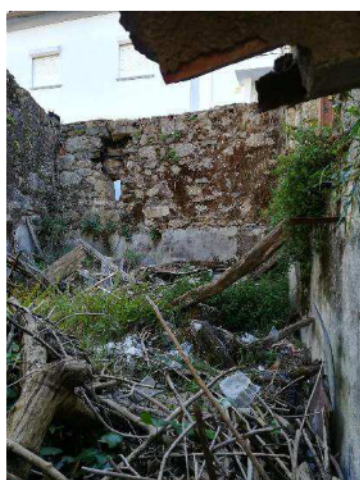
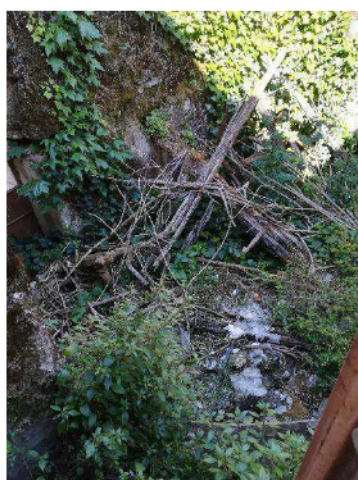
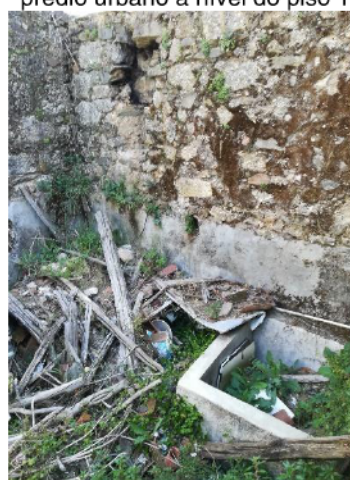
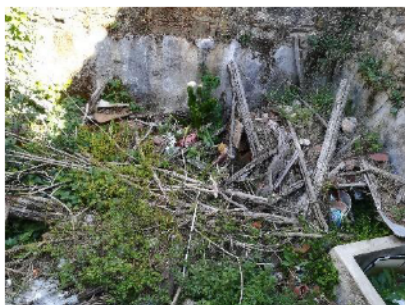
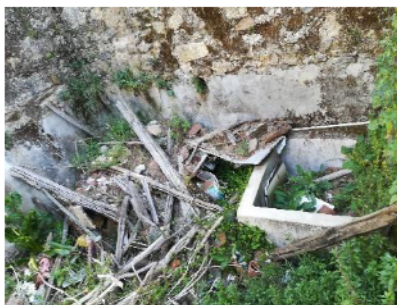
- 4.5. Atualmente, o seu interior é caracterizado por dois espaços amplos, de diferentes dimensões, sem sinais da sua estrutura e compartimentação original, encontrando-se cobertos por vegetação selvagem, propícia à proliferação de animais, tendo sido observada a presença de animais errantes (gatos), sendo este facto potenciador de insalubridade e risco para a saúde pública na área envolvente. No interior e atendendo à quantidade de materiais de fácil ignição, constitui por si só, um factor de risco de incêndio e insalubridade para o local e edificações envolventes. Considera a comissão que o edifício possui uma carga de incêndio elevada.

7.5. Proceder á limpeza de todo o lixo/materiais existentes no prédio e que possam constituir um foco de incêndio ou insalubridade para o local.

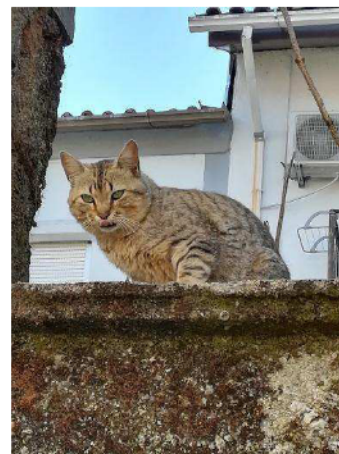
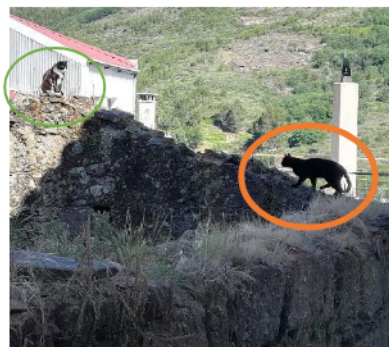
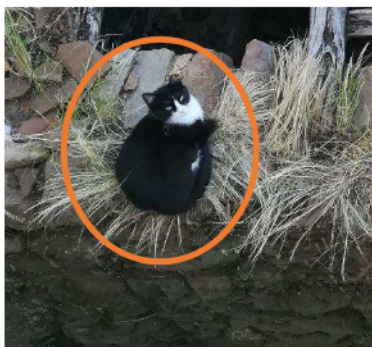
**Foto n.º 21** – presença de animais errantes (gatos)

**Foto n.º 22** – presença de animais errantes (gatos)

**Foto n.º 23** – presença de animais errantes (gatos)
