Verificação das condições de segurança, salubridade e arranjo estético de muro de suporte de terras - Execução de obras

Processo n.º: 100/23DIV Requerimento n.º: 685/23 Data: 2023/01/31
Requerente: MUNICIPIO DA COVILHA
Procedimento: Vistoria - Segurança e salubridade
Pretensão: Vistoria Segurança e salubridade
Localização: Rua do Cimo, Casal da Serra
Freguesia: Tortosendo

AUTO DE VISTORIA

SEGURANÇA, SALUBRIDADE E ARRANJO ESTÉTICO

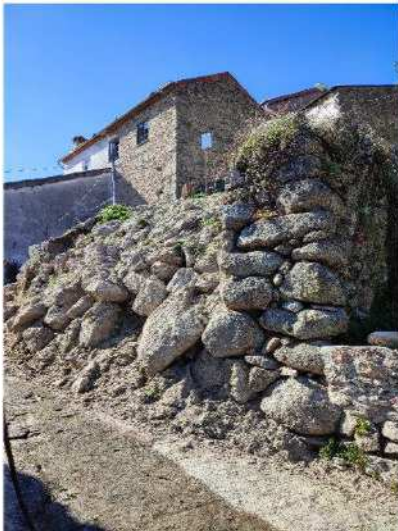
Foto n.º 1. Muro.

1. O(s) proprietário(s), convocado(s) pelo EDITAL datado de 01/02/2023, fixado nos lugares de estilo da Freguesia do Tortosendo, Recepção do Edifício dos Paços do Concelho, Balcão Único e no site da Câmara Municipal, não compareceram no local da vistoria.
2. Não foram identificados antecedentes de licenciamento para o presente processo.
3. Da vistoria realizada, a comissão verificou o seguinte:
 - a) O elemento vistoriado trata-se de um muro de suporte de terras que separa área privada de um caminho público;
 - b) O muro é constituído por rocha granítica aparelhada, cujas juntas entre as pedras não têm consolidação (Foto n.º 1), e parte do mesmo ruiu para a via pública, obstruindo parte do caminho.

1. Proceder à remoção do que subsiste do muro existente e proceder à reconstrução de um muro de suporte (em betão ou em pedra), drenado, de modo a garantir a estabilidade das terras do terreno particular e o correto escoamento das águas pluviais;

2. Transportar a vazadouro licenciado todo o material removido.
7. Nos termos dos artigos 89.º e 90.º-A do RJUE, na sua redação em vigor, o(s) proprietário(s) deve(rão) ser notificado(s) para apresentar na Câmara Municipal uma comunicação prévia, ao abrigo da i) do n.º 4 do artigo 4.º do RJUE, instruída com os elementos descritos no n.º 22 do item IV do Anexo I da Portaria n.º 113/2015 de 22/04, num prazo máximo de 20 dias úteis.

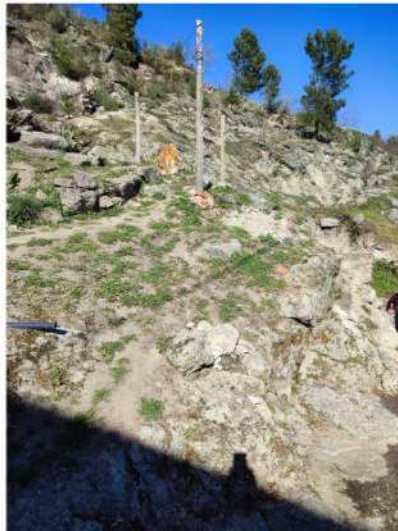
Foto n.º 2.
Parte do terreno delimitado pelo muro

- c) De salientar ainda que, o que permanece do muro encontra-se num estado de grande instabilidade podendo ocorrer facilmente, e em qualquer momento, desagregação dos elementos rochosos e o seu rolamento pela via pública colocando em perigo pessoas e bens nas imediações (Foto n.º 2).

4. Esta Comissão considera que o atual estado do muro sobre o qual foi solicitada vistoria não oferece condições de segurança para os transeuntes na via pública, constituindo um perigo para a população face ao risco de queda verificado.

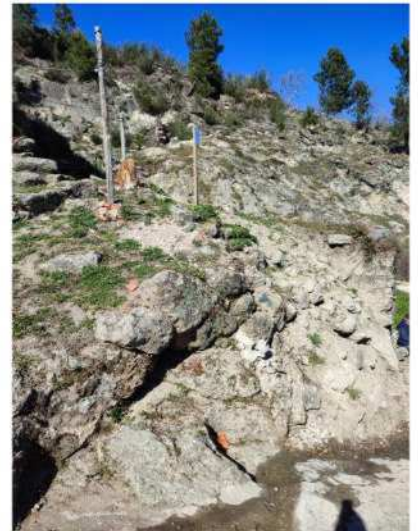
Foto n.º 3.
Pormenor da falta de consolidação entre os elementos que compõem o muro.
